## Feststellungsentwurf

Straßenbauverwaltung Freistaat Bayern	Unterlage / Blatt-Nr.: 5 / 3
Staatliches Bauamt Bayreuth	Lageplan
Straße / Abschn.-Nr. / Station: B 289_340_0,080 - B 289_400_0,433	Baukm 1+500 - 2+500
PROJIS-Nr.: 09 912584 00	Maßstab: 1 : 1.000

**B 289 "(Burgkunstadt) - Kulmbach"**  
 Ortsumgehung  
 Mainroth - Rothwind - Fassoldshof  
 Baukm 0+000 - Baukm 4+715

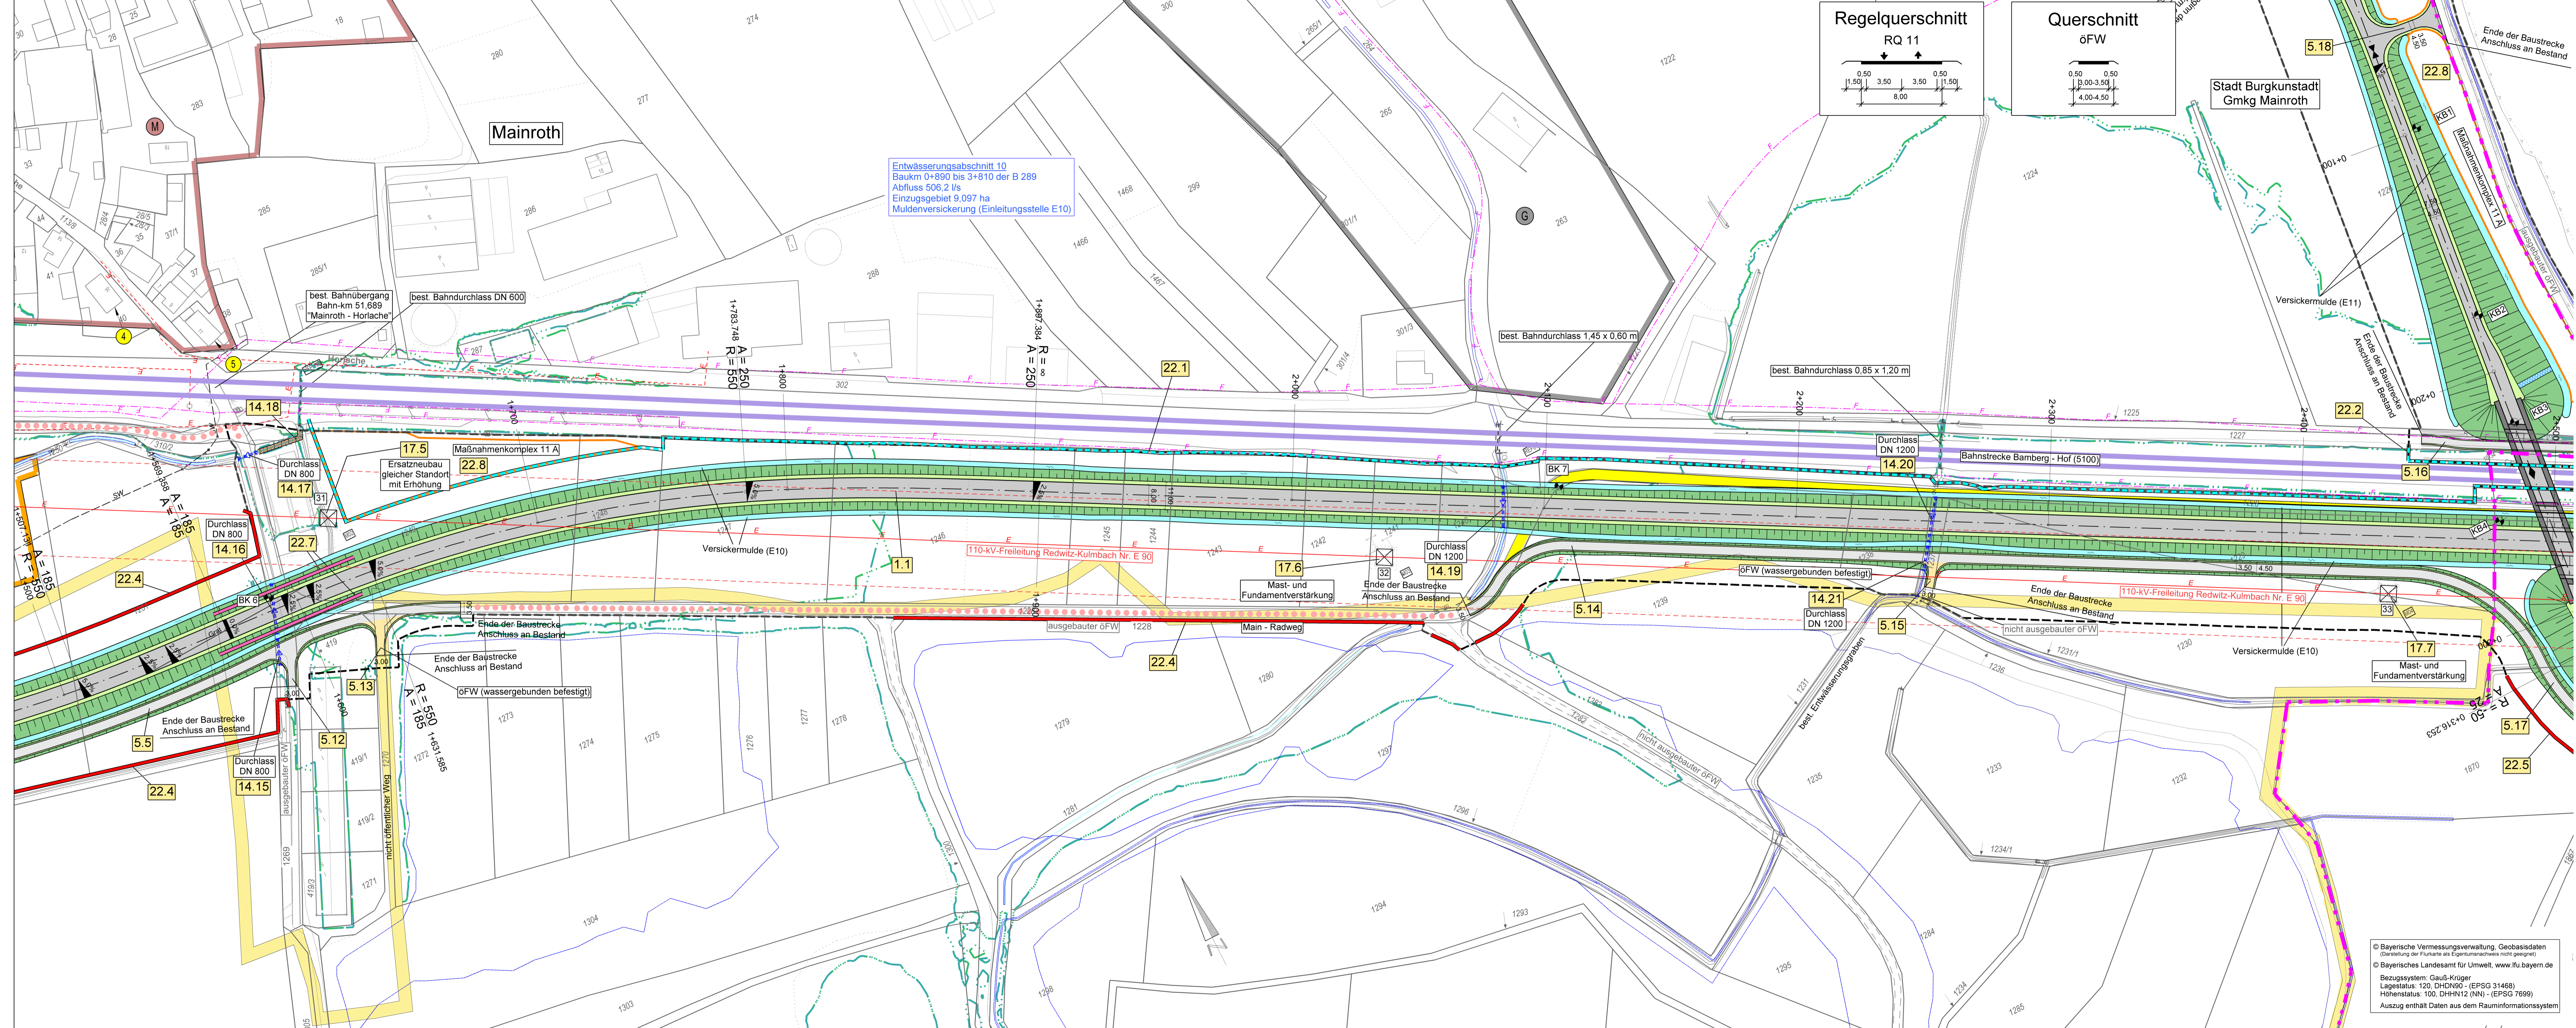
Entwässerungsabschnitt 10  
 Baukm 0+890 bis 3+810 der B 289  
 Abfluss 506,2 l/s  
 Einzugsgebiet 9,097 ha  
 Muldenversickerung (Einleitungsstelle E10)
